# Determinación de la causa de falla en pozo con sistema de extracción por bombeo mecánico

**Autor: Marcelo Alejandro Del Pópolo**

Trabajo realizado conjuntamente entre el Departamento de Ingeniería y Calidad de la Empresa Kobe Centrilift Argentina y el Laboratorio de Ensayo de Materiales y Control de Calidad de la Facultad de Ingeniería de la Universidad Nacional de Cuyo

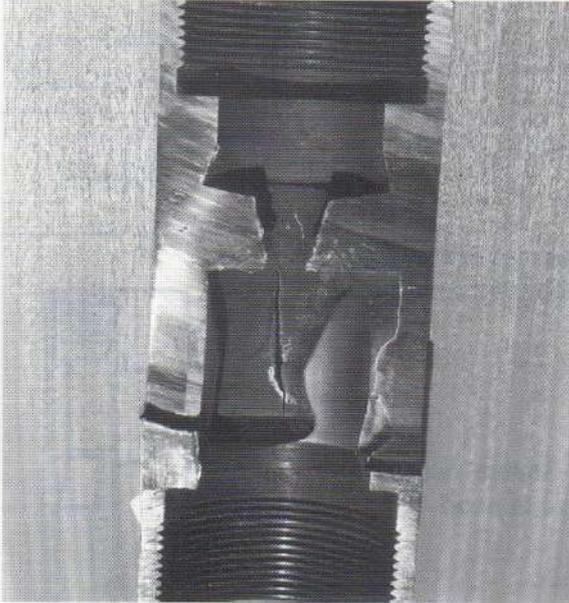
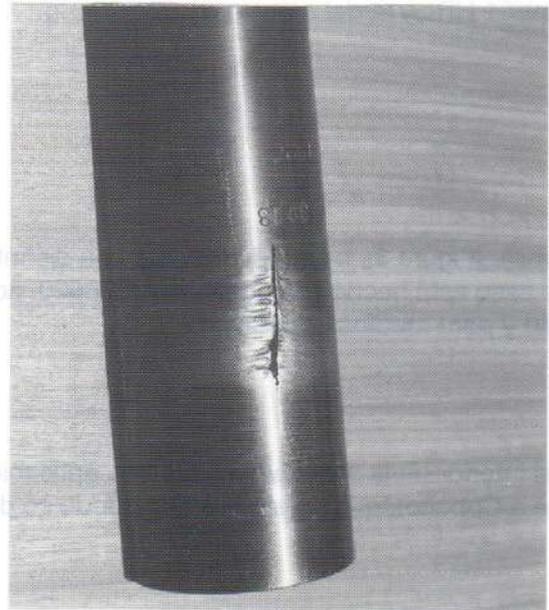
La jaula presenta una fisura pasante, en forma longitudinal, ubicada entre el material base y el cordón de soldadura, se puede observar el inicio, la propagación y el final de la misma, (Figuras 4 y 5). También se ve en el lado exterior el “lavado” producido por la circulación de fluido.

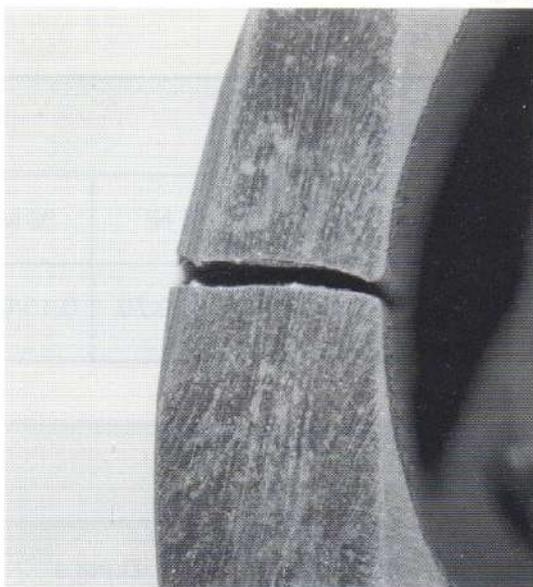
**Figura 6**

Realizando un corte transversal a la fisura, se aprecia que los lados de esta se mantienen paralelos y no hay ninguna ramificación (Figura 6).

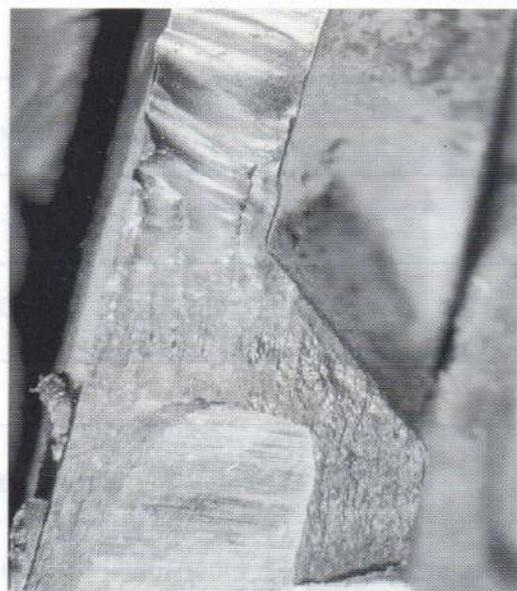
**Figura 7**

Abriendo la fisura en sí, se ve el inicio claramente y en la zona de propagación se observa el “lavado” que borra las huellas de la falla (Figura 7).

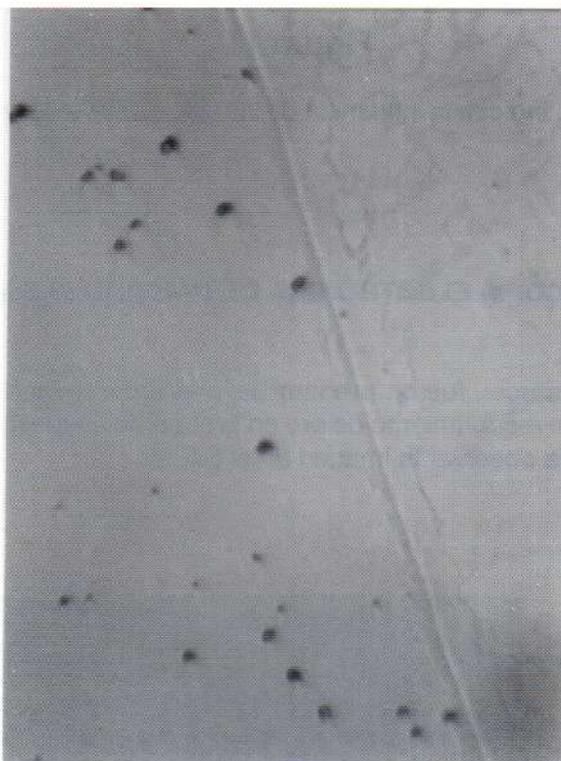
**Figura 8**

En primer lugar se ve la muestra sin ataque, en microscopio óptico y con un aumento de 100 X; allí se observan dos zonas claramente definidas, la del metal base (AISI 8620) y la del cordón de soldadura (Stellite).

En el metal base se ven inclusiones de tipo óxido globular y en el stellite se pueden apreciar los dendritos (Figura 8).

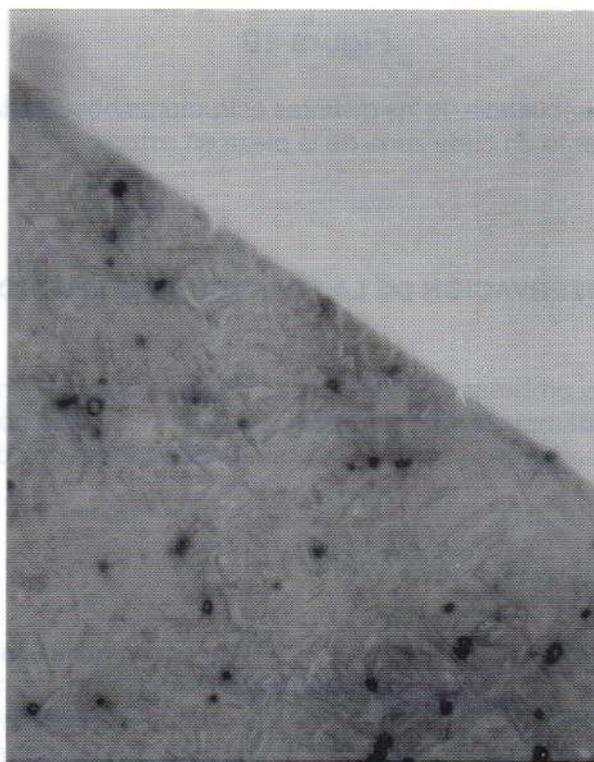
**Figura 9**

En la zona de unión del stellite con el acero base vemos que este último presenta una estructura frágil, de tipo martensítica, (Figura 9).

En el caso de la jaula analizada, podemos deducir que la fisura se produjo por el cambio de estructura del material, debido a la temperatura alcanzada durante la aplicación del stellite, de esta forma el material base no soportó los esfuerzos a los que fue sometido, produciéndose una "pinchadura" y propagándose luego la falla.

Como recomendación se debería precalentar la pieza y habría que controlar el enfriamiento, teniendo cuidado en que sea a baja velocidad.

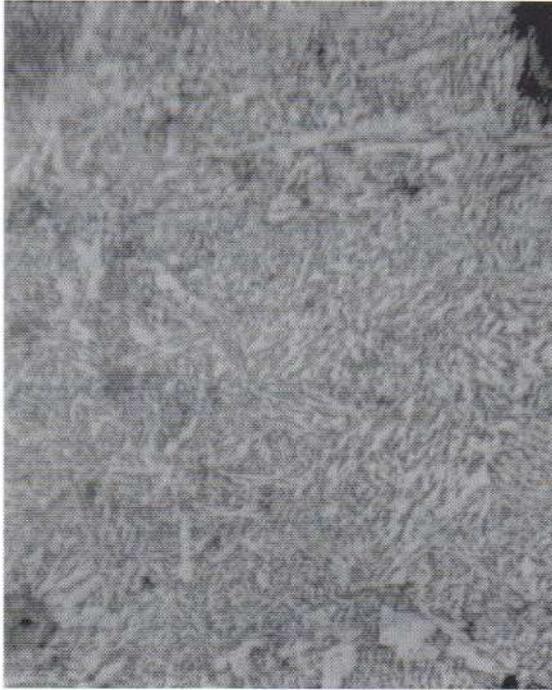
**Figura 10**

En la zona de la fisura propiamente dicha, (borde del cordón de soldadura con el metal base), se produce un cambio de estructura, también de aspecto frágil, similar a la estructura de Widmanstätten, (Figura 10).

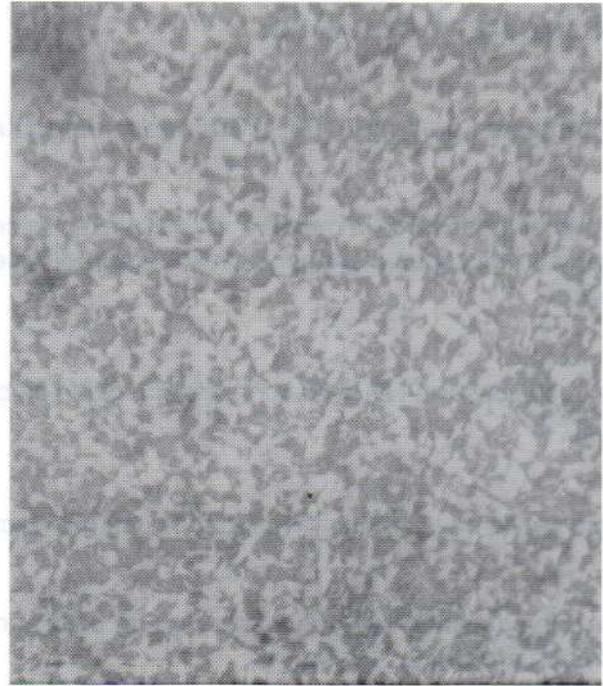
**Figura 11**

Alejándose del cordón de soldadura, se observa en el metal base, una estructura de tipo perlítica, (Figura 11).

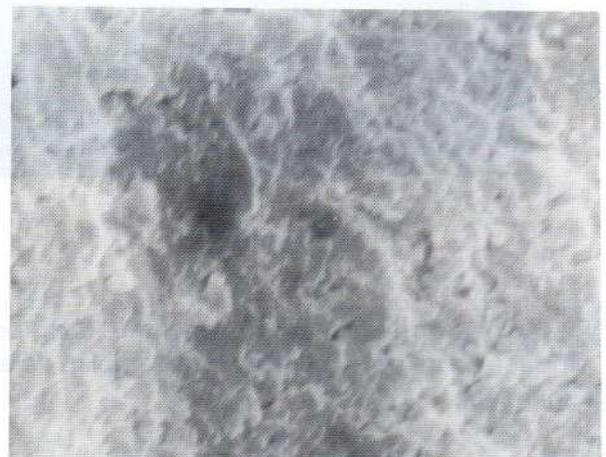
**Figura 12**

En la Jaula se observó a 5000 X el origen de la fisura, presentando una estructura con dimples (micro hoyuelos) alargados, en forma de parábolas, que resultan de condiciones de esfuerzo plástico no uniforme, tales como sobrecargas de tracción, que en este caso pueden ser radiales (Figura 12).
