# Determinación de la causa de falla en pozo con sistema de extracción por bombeo mecánico

**Autor: Marcelo Alejandro Del Pópolo**

Trabajo realizado conjuntamente entre el Departamento de Ingeniería y Calidad de la Empresa Kobe Centrilift Argentina y el Laboratorio de Ensayo de Materiales y Control de Calidad de la Facultad de Ingeniería de la Universidad Nacional de Cuyo

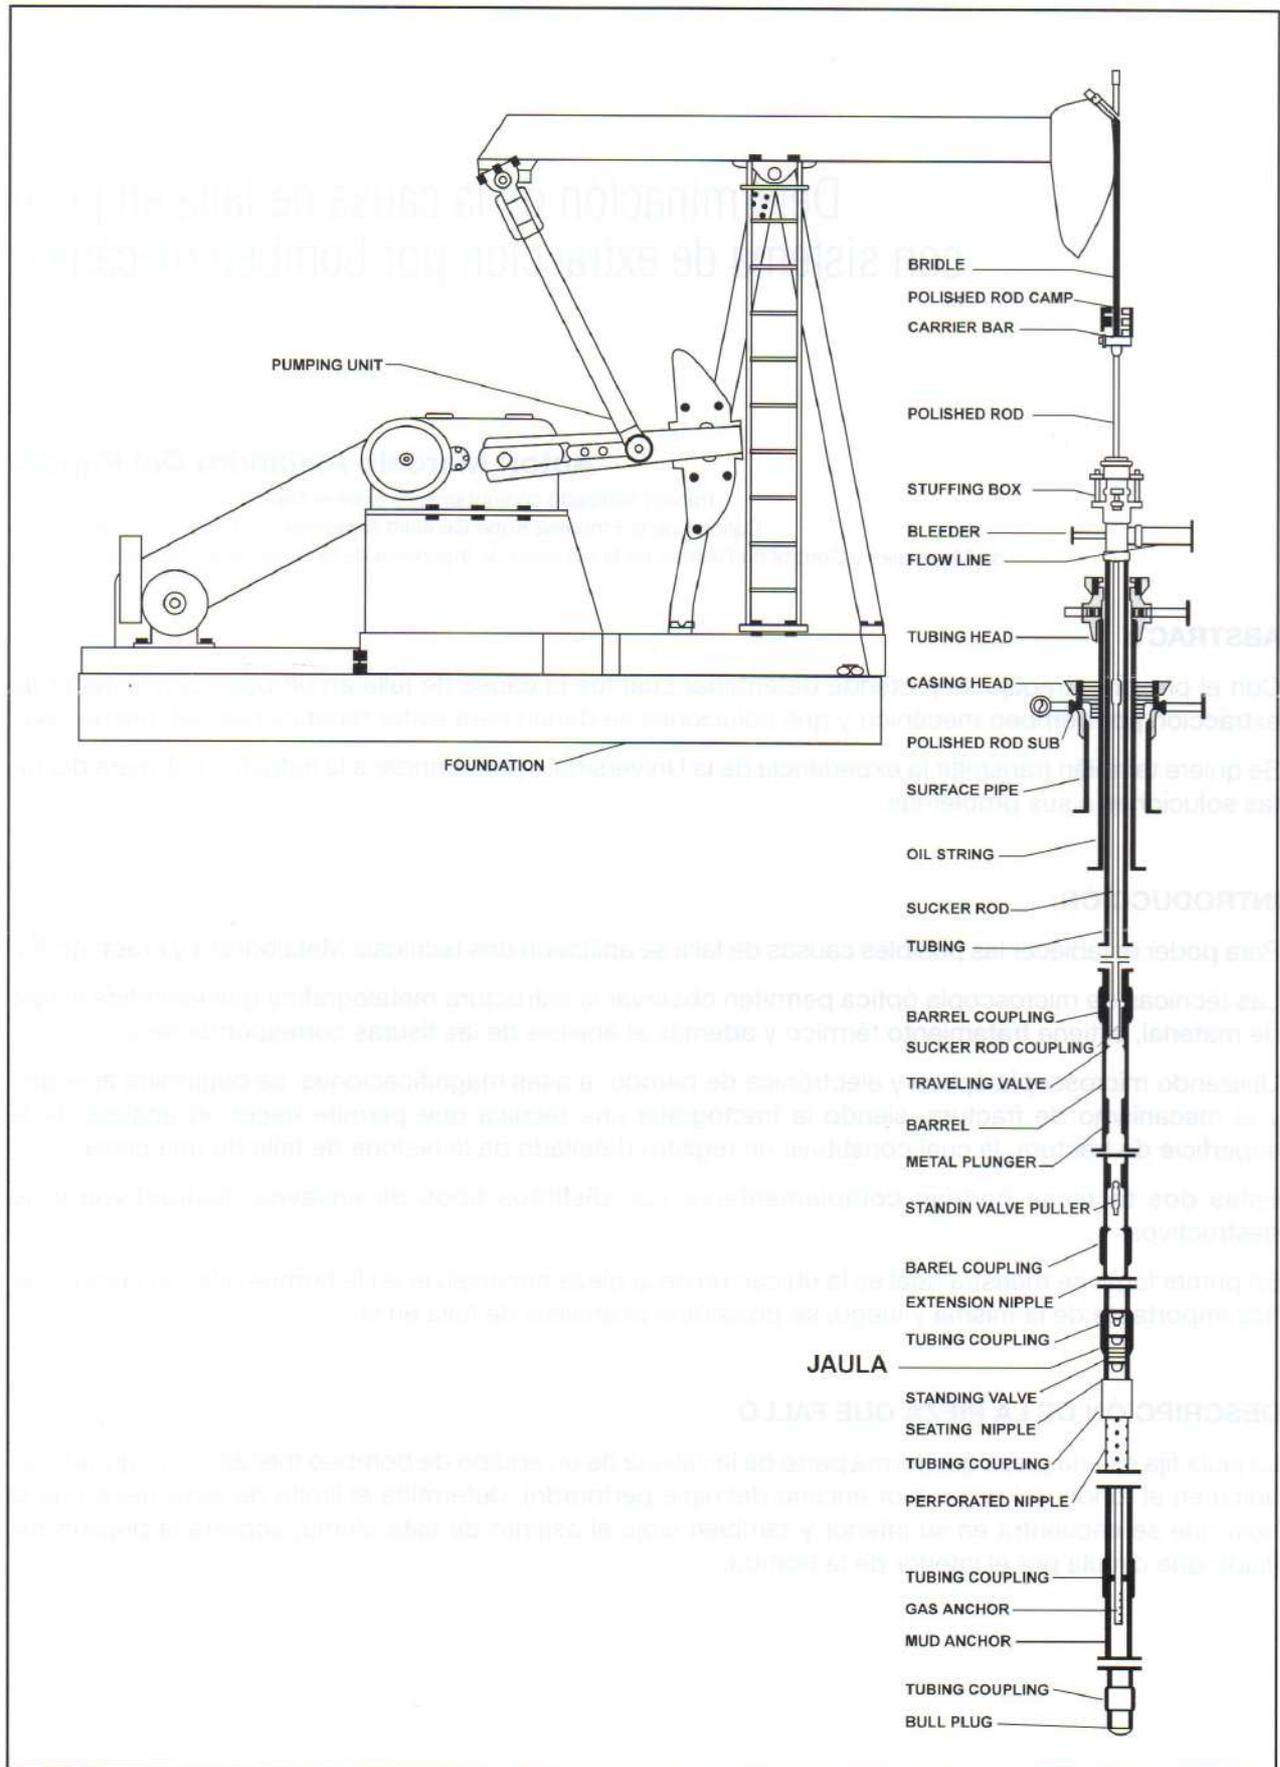
Figura 1: Sistema de extracción por bombeo mecánico, ubicación de la pieza que falló.

La jaula fija es una pieza que forma parte de la válvula de un equipo de bombeo mecánico, (Figura 1); se ubica en el fondo del pozo, (por encima del niple perforado), determina el límite de movimiento de la bola que se encuentra en su interior y también aloja el asiento de esta última; soporta la presión del fluido que circula por el interior de la bomba.

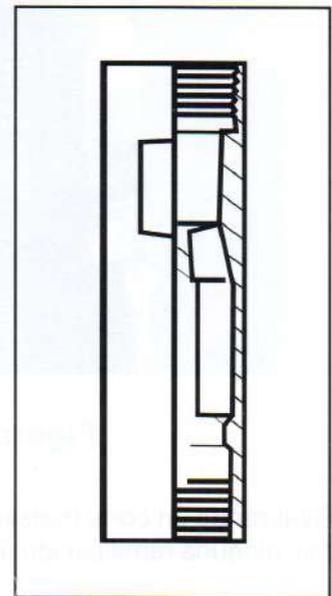
Figura 3

La jaula, (Figura 3), se puede fabricar con distintos tipos de materiales, en este caso está hecha con un acero AISI 8620, adecuada para toda profundidad y para medios corrosivos.

En el interior de la Jaula se le hace una aplicación de Stellite, (aleación en base a Cobalto), que es el lugar por donde se desplaza la bola.

En el caso de esta Jaula se aplicó Stellite N° 6, (Cr 28%, W 4%, C 1.1%), siendo ésta la aleación de base cobalto de uso más general, tiene muy buena resistencia mecánica y química en distintos rangos de temperatura.
